Uitvoeringsverslag inzake: Oude kerk, Benedendorpsweg 134 in Oosterbeek

Datum: 20-12-2024

Aanleiding: SIM jaar 2024

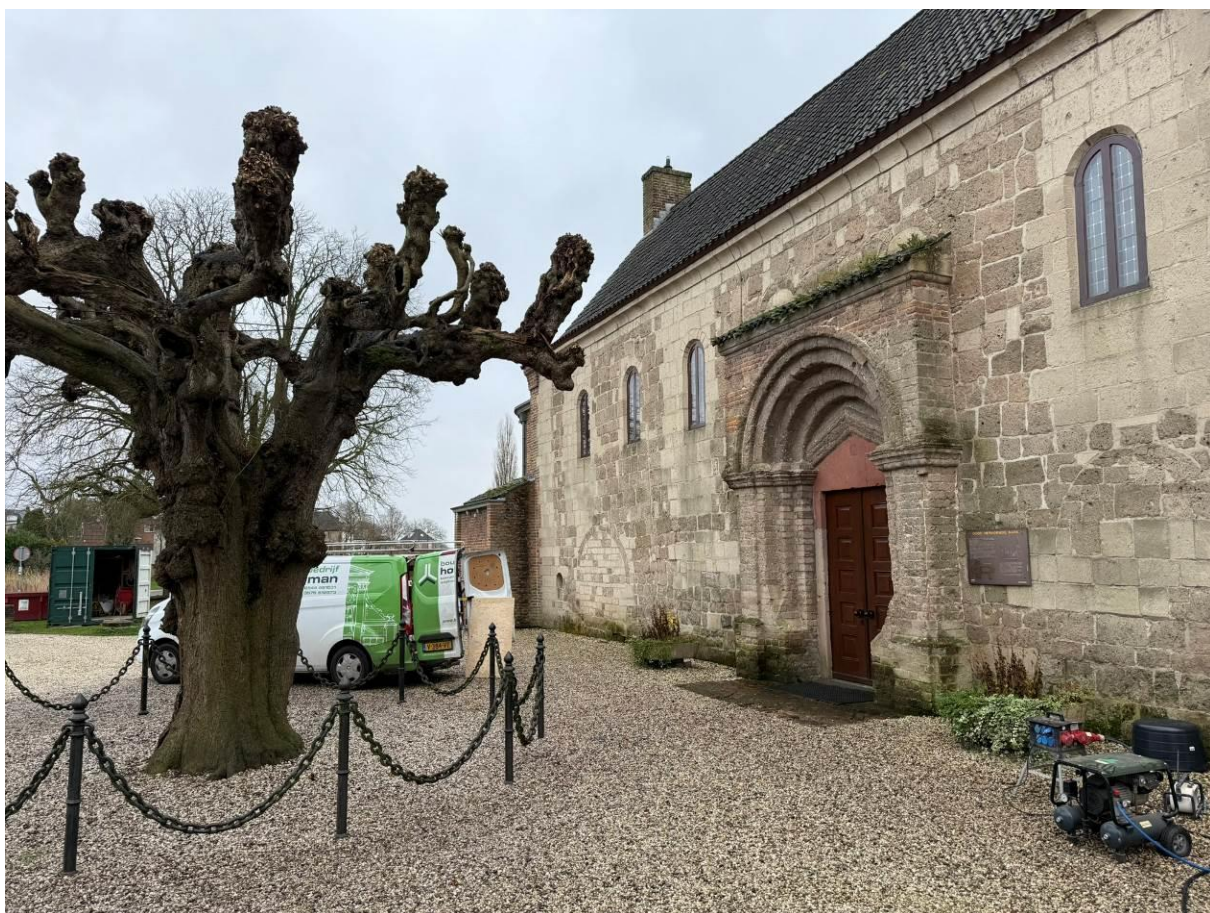
Uitvoering voegwerkherstel entreebordes noordzijde. Op de foto is de noordelijke entreepartij te zien met dakbedekking van monniken en nonnen.

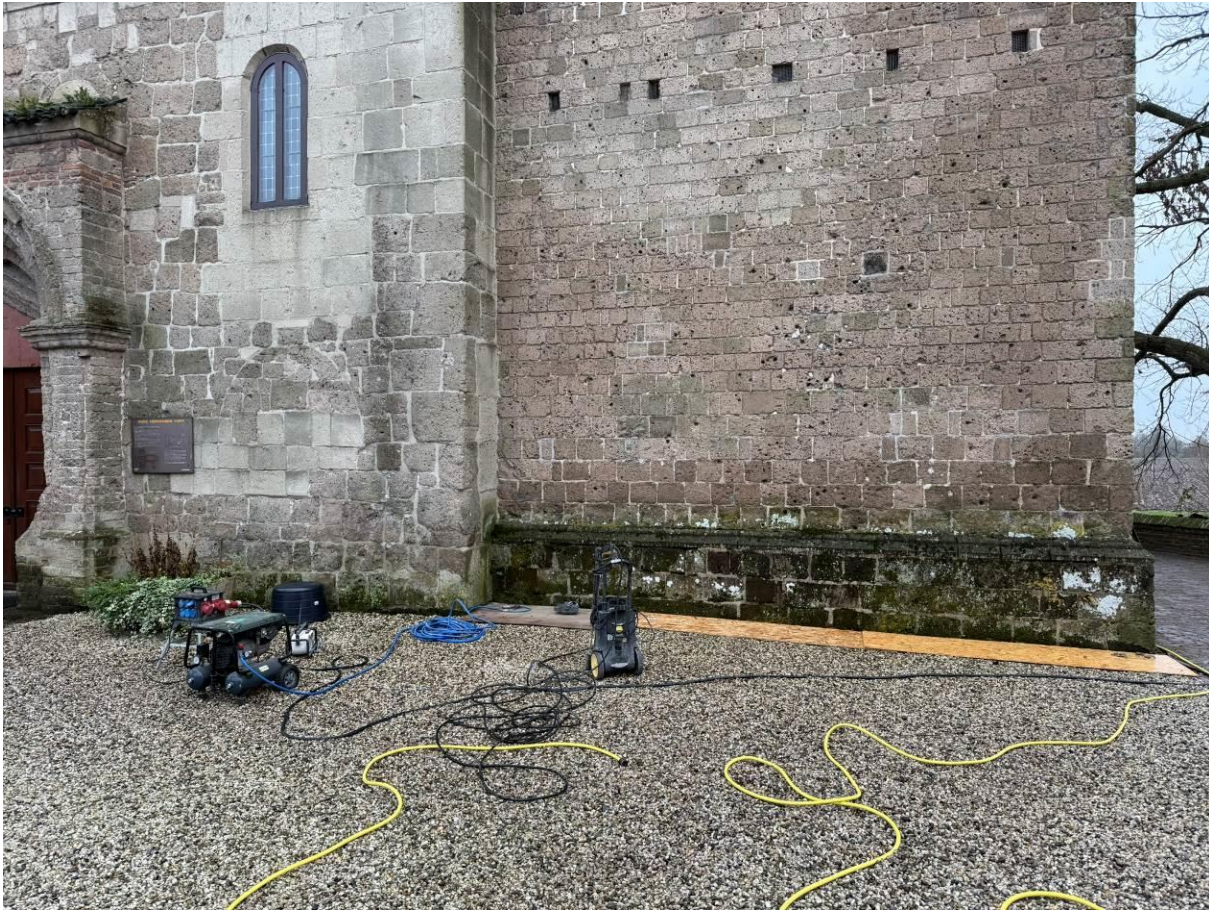
Uitvoering schoonmaken plint t.b.v. voegwerkherstel tufstenen plint.

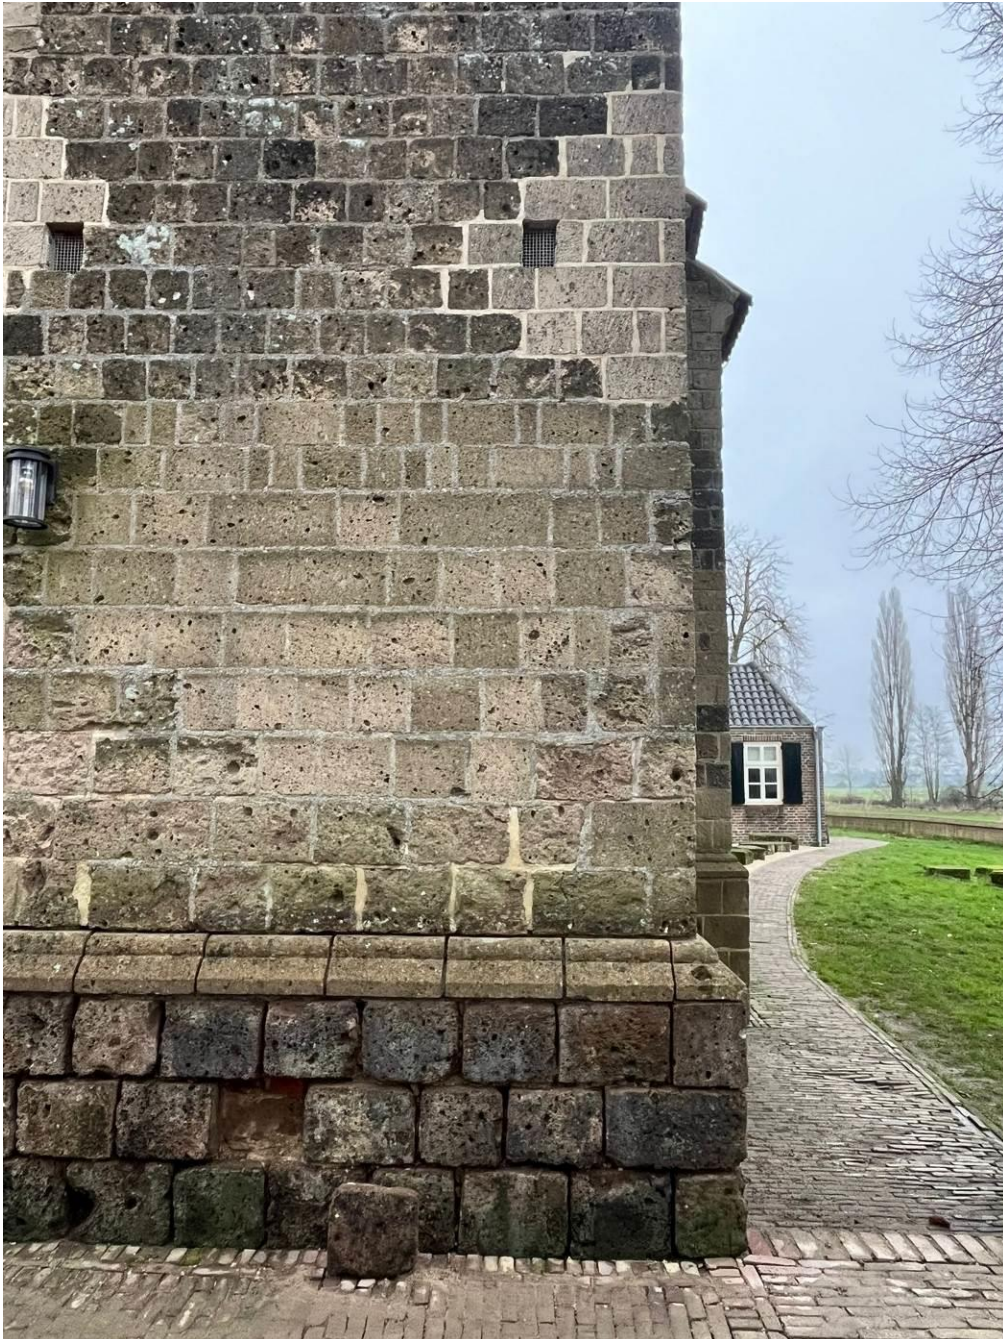
Voegwerk van plint uitgehakt en los tufsteen ingeboet.

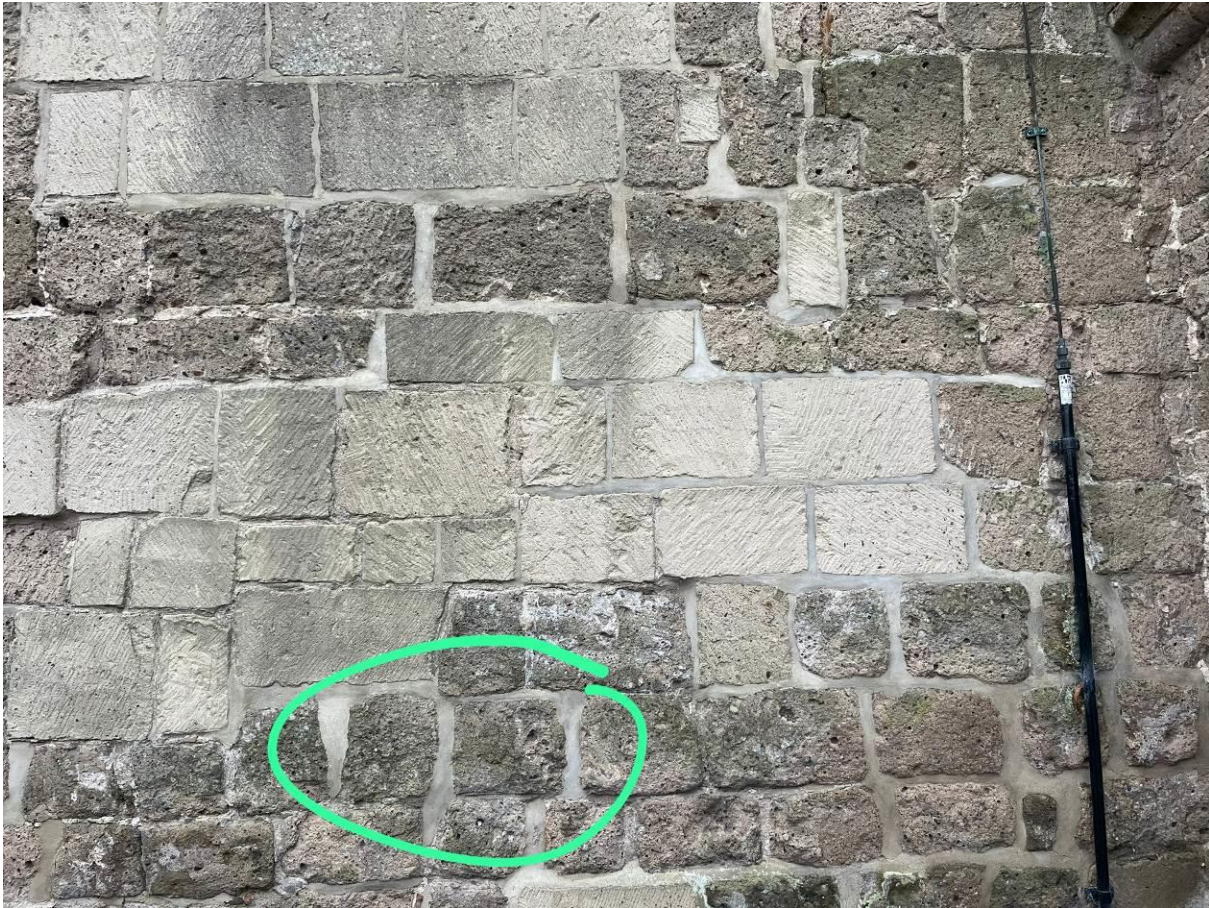
Verspreid over de gevels is voegwerk uit verschillende herstelperiodes aanwezig. In groen omcirkeld wat te hard en te glad is (bestaand). Het uitgangspunt voor nieuw voegwerk is om deze na te borstelen voor een opener (minder gladde) structuur.

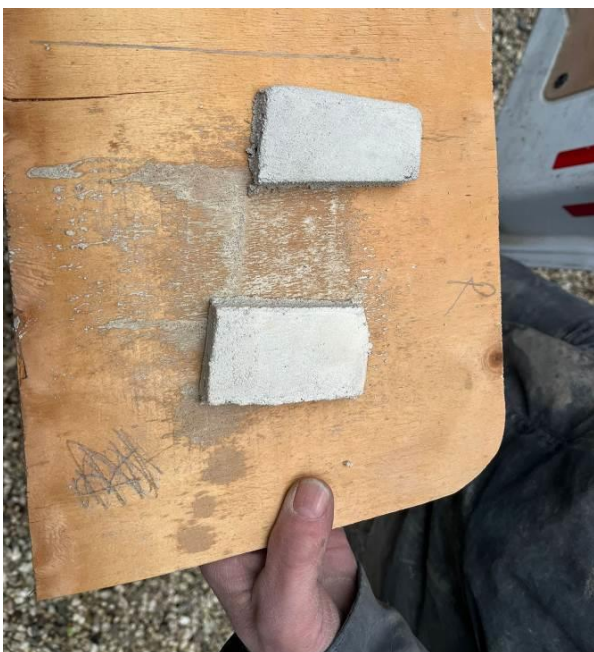
Beide voegmonsters nog te licht en te grijs.

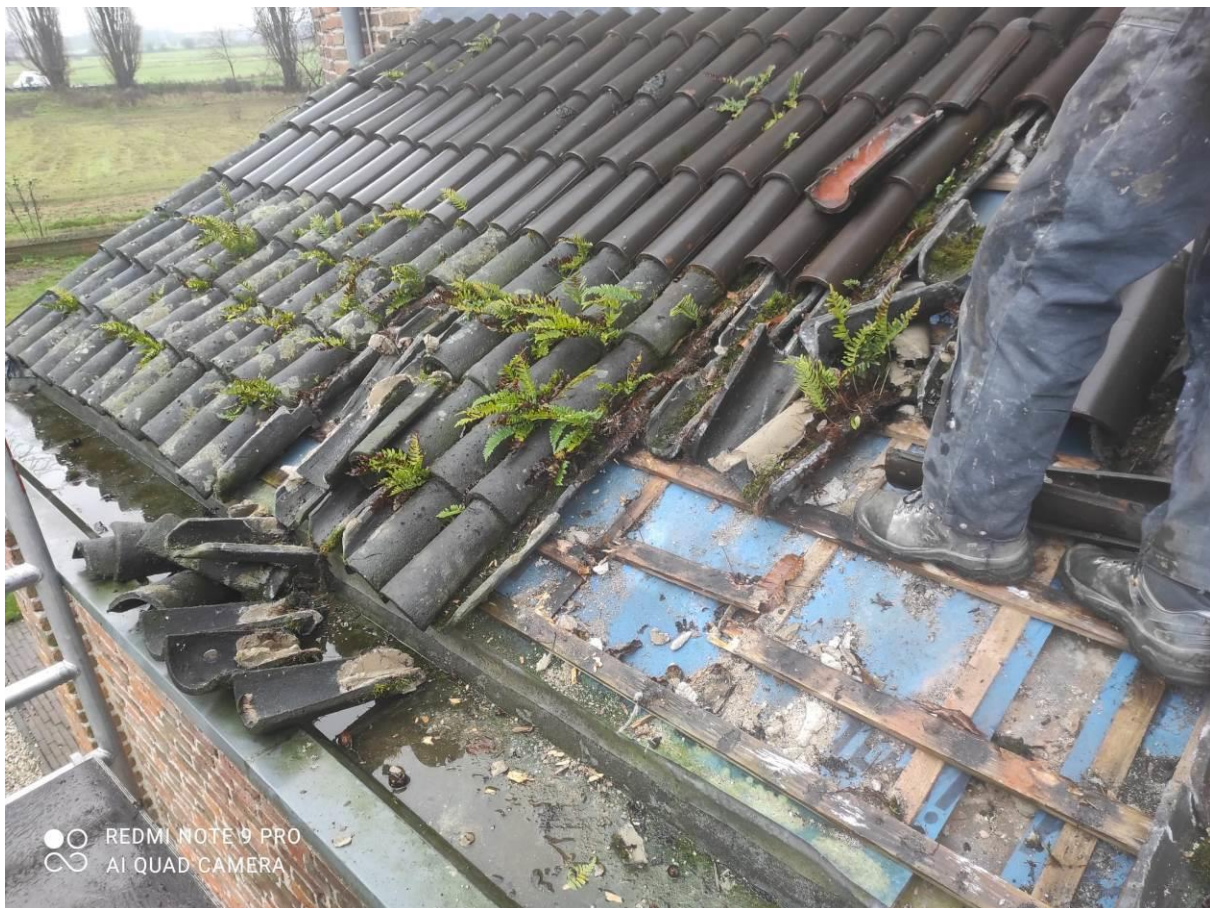
Bij het verwijderen van de varens bleken de monniken en nonnen dakbedekking los te liggen op het dakvlak van de noordelijke bedstee (foto hierboven) en de noordelijke entree.

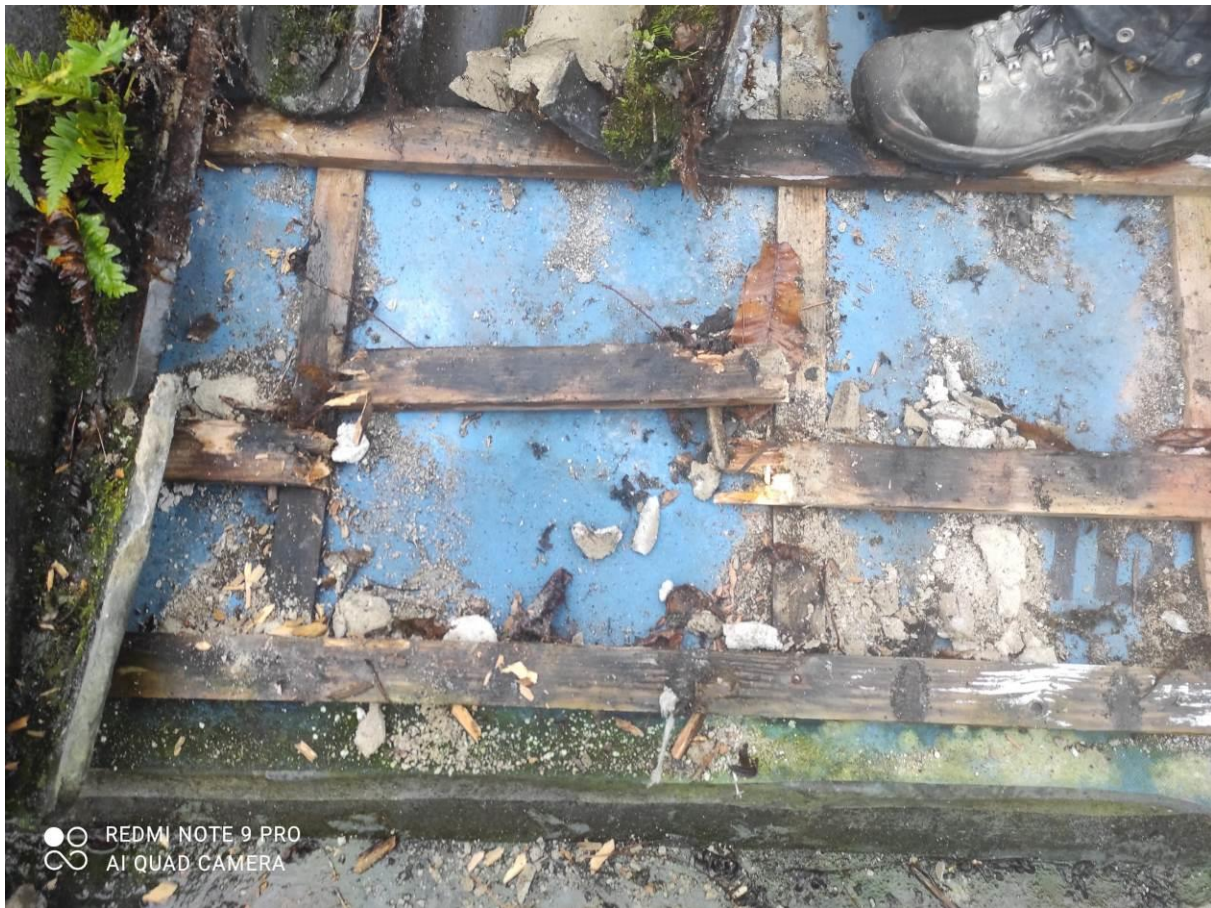
De panlatten zijn vergaan en de vochtwerende onderfolie dient ook vervangen te worden.

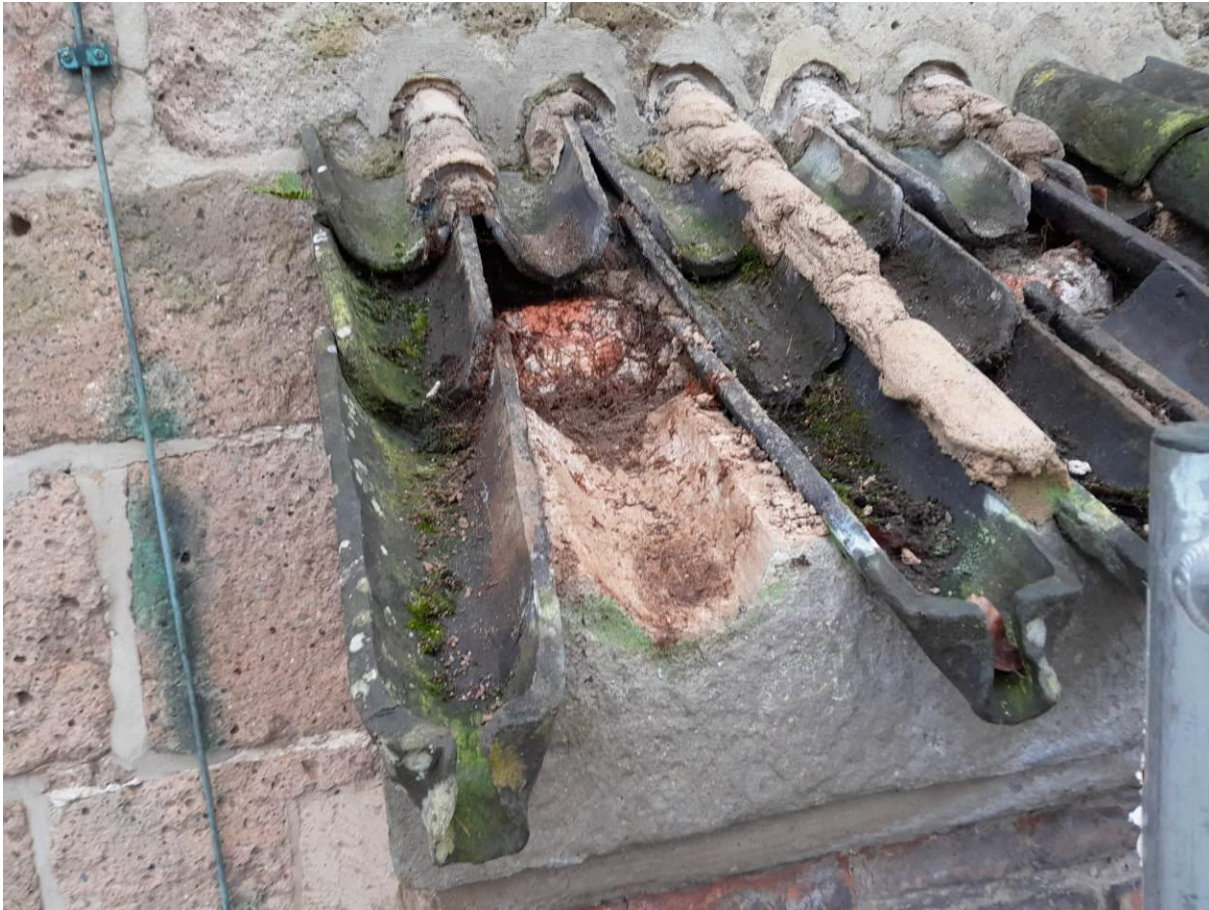
Monniken en nonnen dakbedekking boven de noordelijke entree ligt grotendeels los en wordt opnieuw in de specie gelegd.

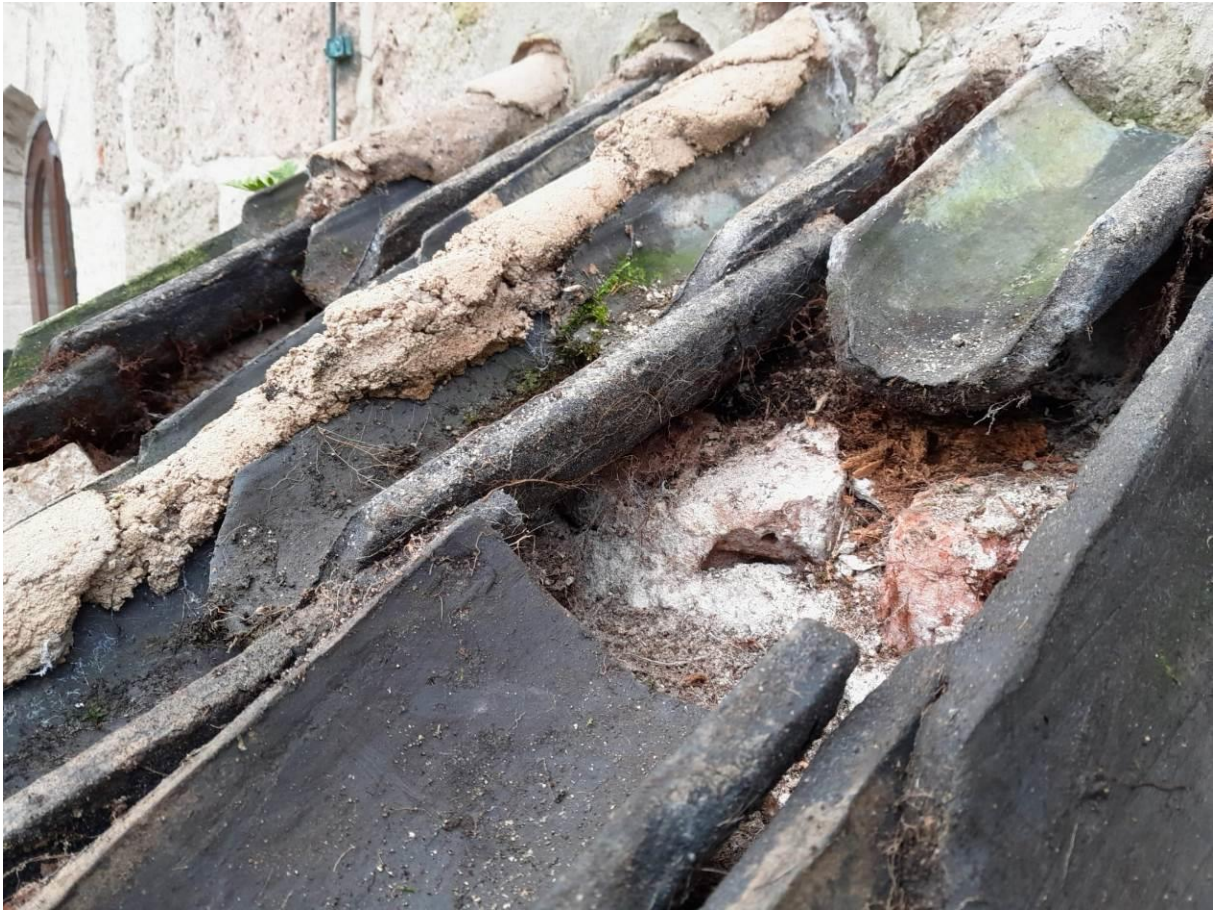
Detailopname van de dakbedekking boven de noordelijke entree.
